# Behandlung von Rissen und Abplatzungen bei Spannbetonschwellen

Das Schwellenrissvergussverfahren kann die Nutzungsdauer von beschädigten Spannbetonschwellen und der Festen Fahrbahn verlängern.

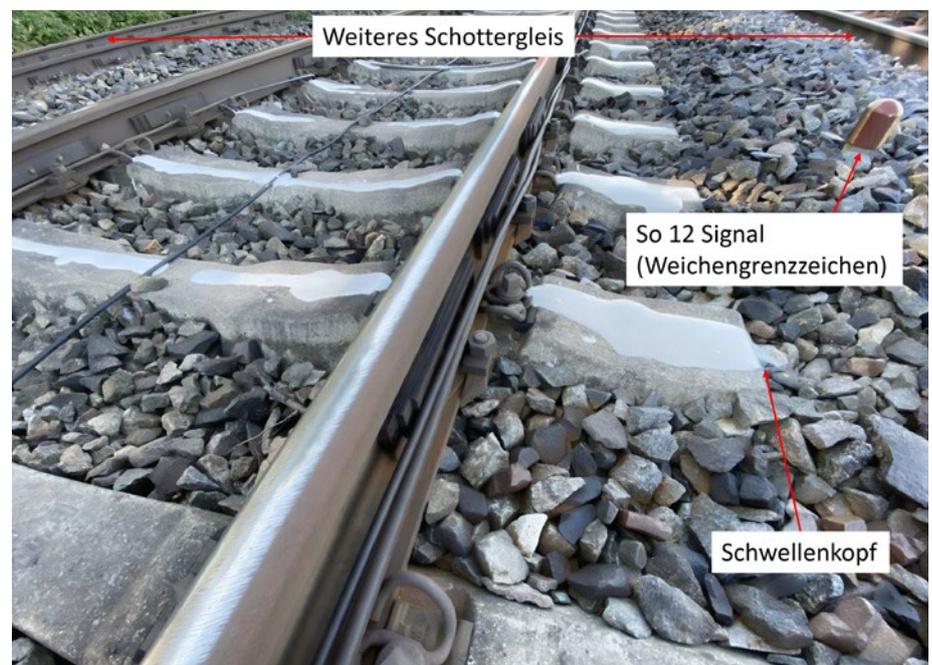
**Abb. 1:** Draufsicht auf ein Schottergleis mit mittels SRV-Verfahren sanierten SBS

**Einer der häufigsten auftretenden Schäden bei Spannbetonschwellen (SBS) und der Festen Fahrbahn (FF) sind Risse, welche aus einer Vielzahl von Einflüssen resultieren sowie Betonabplatzungen infolge mechanischer Einflüsse bei Oberbaumaßnahmen (Schotterpflug, Stopf-Richtarbeiten), beim Transport der SBS oder von entgleisten Rädern. Risse und Abplatzungen können die Gebrauchstauglichkeit von SBS oder von FF einschränken. Der Fachbeitrag erläutert im Überblick die Entwicklung und den Einsatz von SBS bei der Deutschen Bahn AG (DB) und zeigt eine technische und wirtschaftlich optimierte Lösung auf, um bestimmte Schäden, welche bei SBS und FF auftreten können, zu behandeln (Abb. 1).**

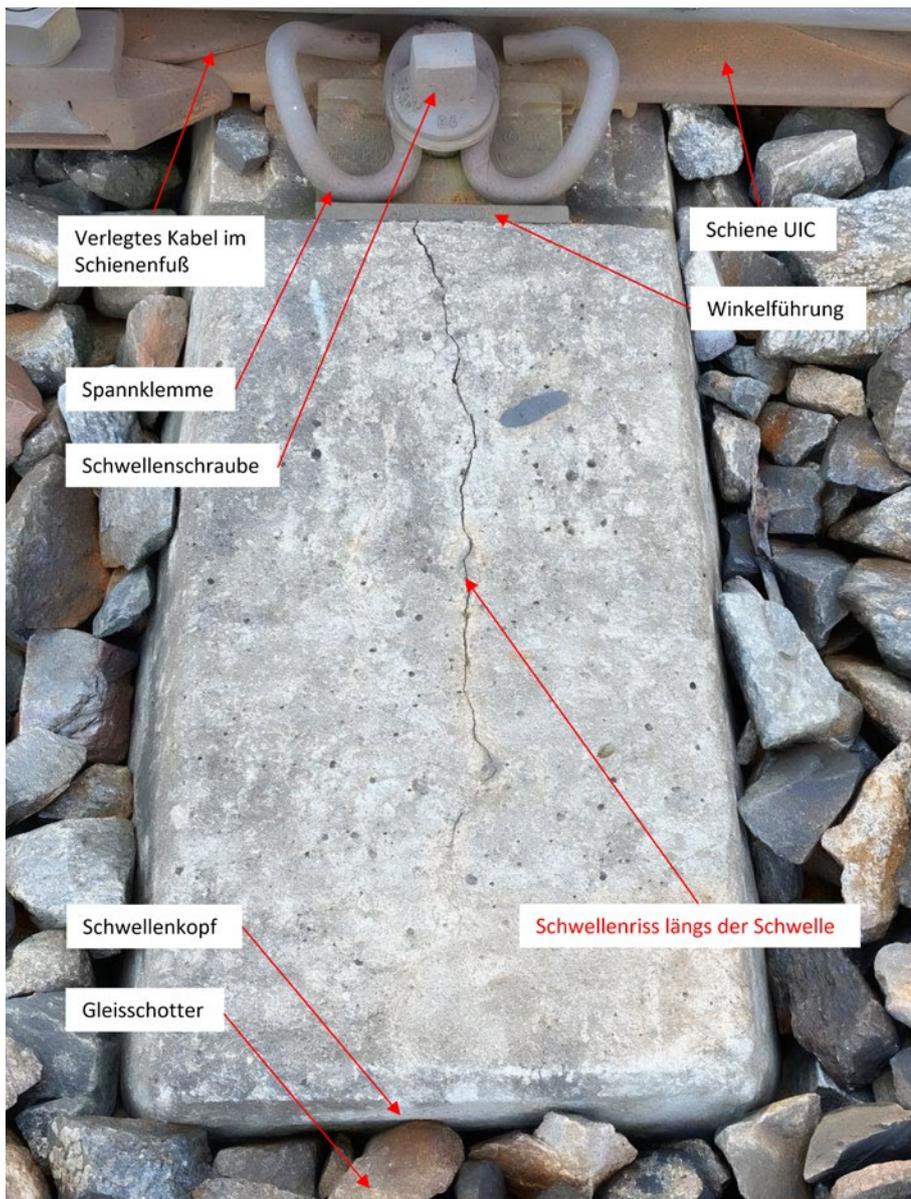
Abb. 2: Draufsicht auf einen Spannbetonschwellenkopf mit Schwellenriss

- Längsriss (Abb. 2),
- Dübelriss,
- Sickenriss,
- Querriss/Biegeriss,
- Verbundriss,
- Kopfriss und
- Treibriss [4].

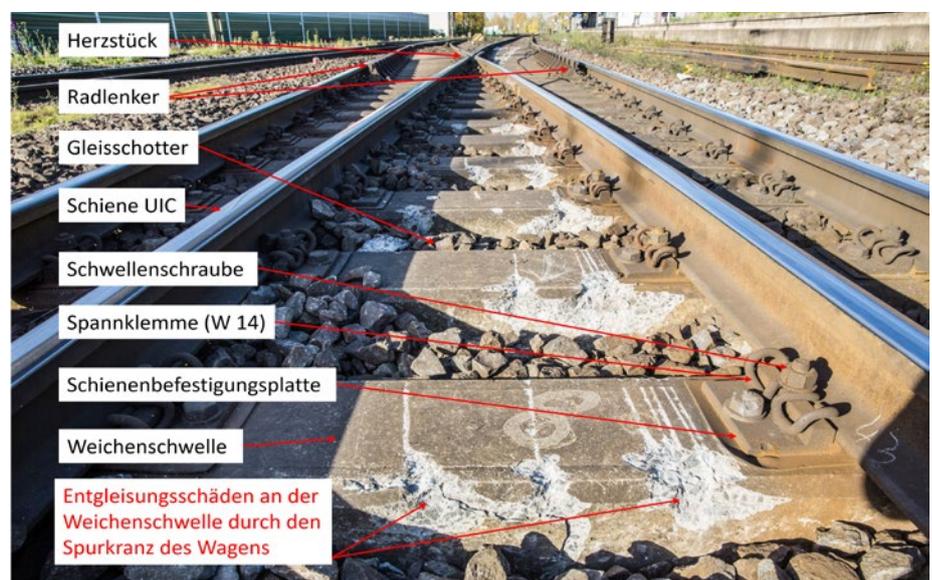
Abb. 3: Draufsicht auf eine Betonschwellenweiche mit Abplatzungen

Schäden an SBS und SBWS können auch durch mechanische Einwirkungen im Rahmen von Arbeitsverfahren des Oberbaus entstehen. Auch Ausbrüche (Abb. 3) und als Folge freiliegende Bewehrungsstäbe (z.B. durch Entgleisungen) oder Verankerungsstäbe sowie sonstige Fehler (Schwindriss, raue und porige Betonoberflächen, Abrieb/Abplatzungen/Schleifspuren) können die Nutzungsdauer einer Schwelle herabsetzen.

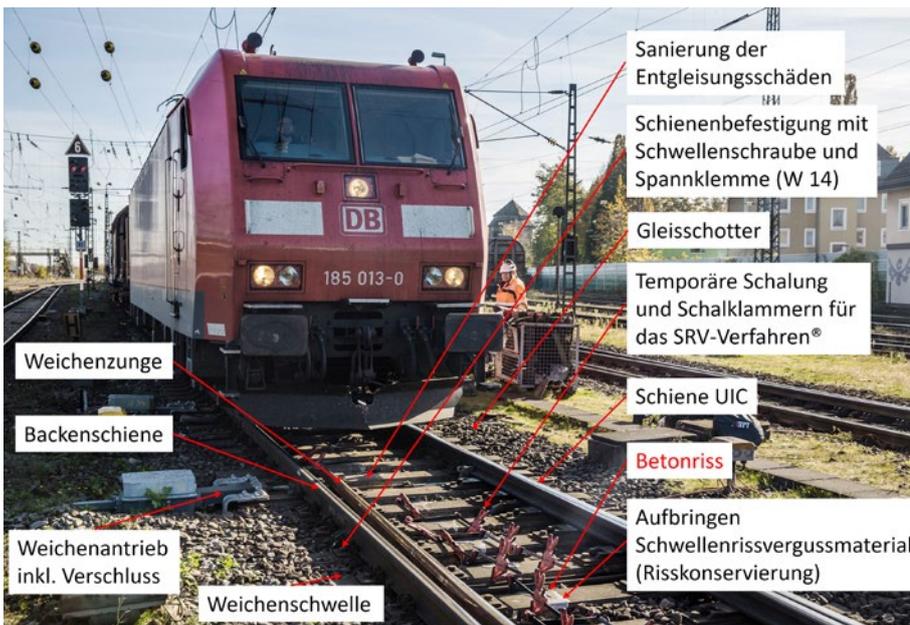
Abb. 4: Sanierungsarbeiten mit dem SRV-Verfahren unter dem „Rollenden Rad“

Treten Fehler oder gar eine Beschädigung an einer SBS auf, muss der Anlagenverantwortliche (ALV) entsprechende Maßnahmen einleiten, um die Gebrauchstauglichkeit aufrecht zu erhalten. Die Risse werden anhand der gültigen Richtlinien der DB beurteilt und entsprechende Maßnahmen abgeleitet. Risse der Fehlerstufen FS2 und FS3 können gemäß Ril 824.3620 [5] u.a. mit dem Schwellenrissverguss (SRV)-Verfahren behandelt werden. Die Idee zur Entwicklung eines Reparatur- und Instandhaltungsverfahrens für SBS und FF wurde in den Jahren 2000 bis 2004 u.a. durch Ingenieure der Rhombeg Sersa Rail Group (RSRG) vorangetrieben, nachdem gerissene SBS und SBWS im Schottergleis und der FF ab dem Jahr 2000 im Streckennetz der DB gehäuft auftraten [6]. Der Fokus lag dabei auf der Entwicklung einer effektiven und wirksamen Sanierungsmethode. Maßgabe war die Behandlung von Rissen in möglichst kurzer Zeit (< 1 Minute je Betonriss) unter dem „Rollenden Rad“, selbstverständlich unter Berücksichtigung der einschlägigen Arbeits- und Sicherheitsbestimmungen wie u.a. der Einrichtung einer Langsamfahrstelle (Abb. 4). Mit dieser Zielstellung wurde ein Vergussma-

1. Detaillierte Vor-Ort-Kennzeichnung der zu vergießenden Risse vor der Ausführung
2. Temperatur- und Feuchtemessung (Verarbeitungstemperaturbereich von 5 °C bis 35 °C)
3. Ausräumen der Bettung an den Stirnseiten der zu vergießenden Schwellen
4. Ggf. Trocknung der Risse mittels Propan-Auftaegerät und gleichzeitigem Ausblasen von losen Kleinteilen aus den Betonrisse
5. Bei der Sanierung von Entgleisungsschäden ggf. Montage einer Abschalung
6. Manueller Verguss der Risse mit Icosit KC 220/60 TX und Quarzsand (Körnungsgrößenabhängig) bei einer Lufttemperatur von 5 °C (in Einzelfällen 0 °C) bis 35 °C. Die Trocknungszeit beträgt ca. 15–20 Minuten. Eine Zugüberfahrt während der Trocknungszeit ist möglich (Abb. 4 bis Abb. 6).

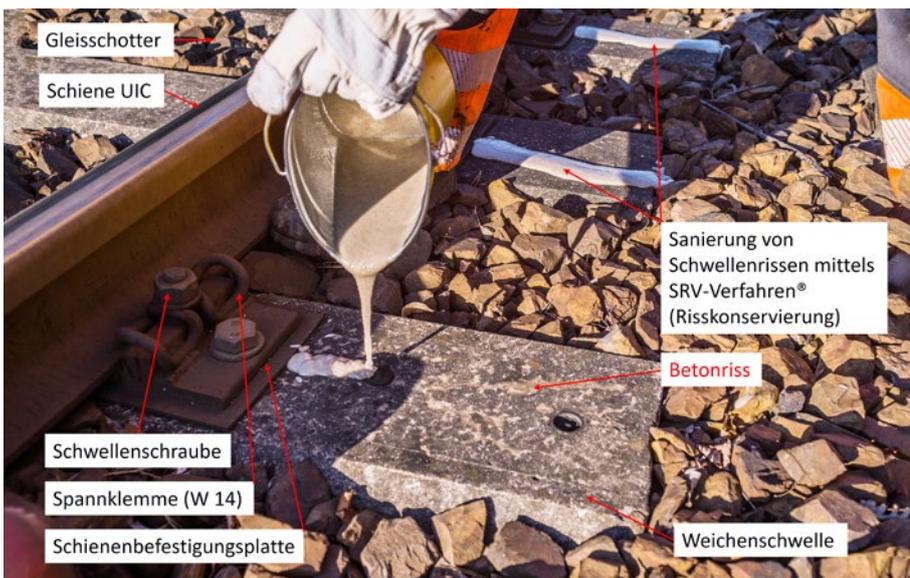
Abb. 5: Händischer Verguss eines Dübelrisses

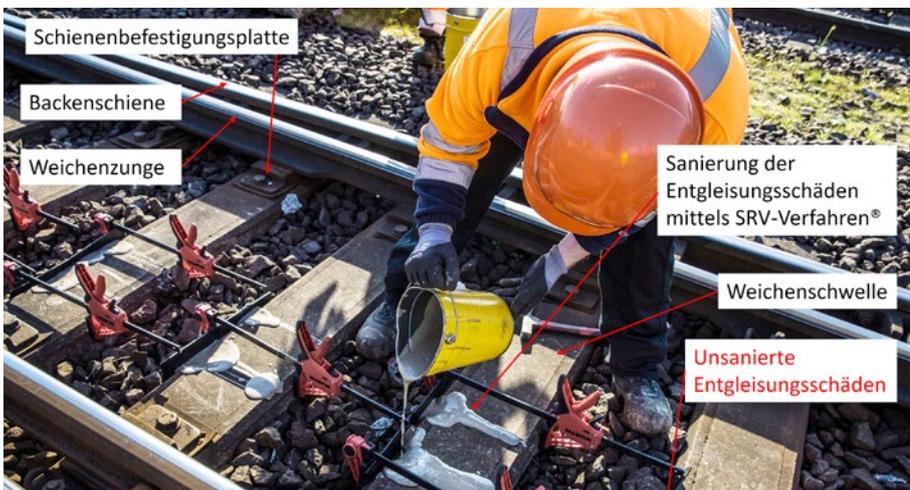
Abb. 6: Einsatz des SRV-Verfahrens zur Sanierung von Abplatzungen

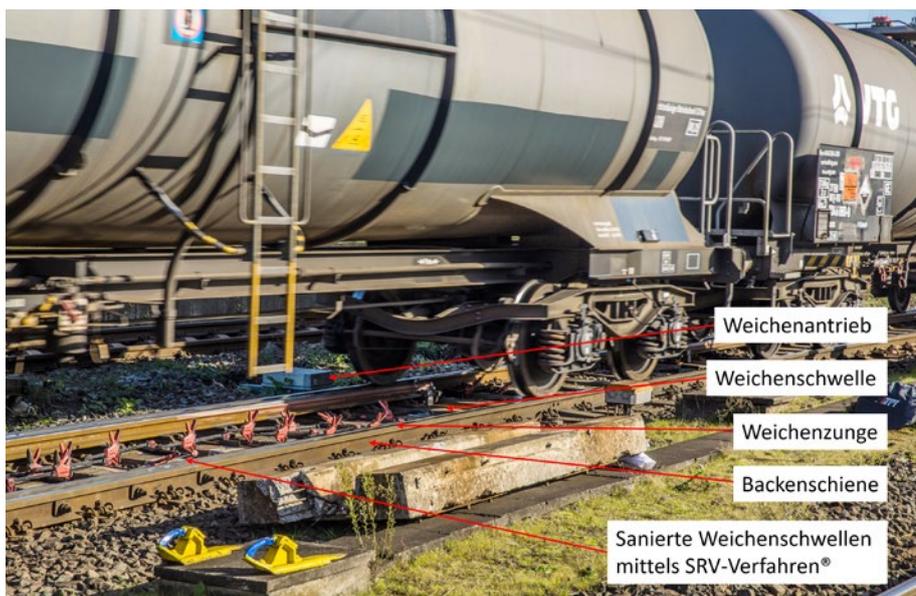
Abb. 7: Überfahrt eines Güterzuges unmittelbar nach dem Einsatz des SRV-Verfahrens

Die Rissbehandlung mit dem SRV-Verfahren kann ohne Sperrung und somit ohne wesentliche Betriebsbeeinträchtigung des Eisenbahnverkehrs ausgeführt werden (Abb. 7). Eine derartige Behandlung unter dem „Rollenden Rad“ trägt zu einer kapazitätsschonenden Instandhaltung der Gleise bei. Von RSRG wird eine Gewährleistung von vier Jahren für die ausgeführten Leistungen übernommen.

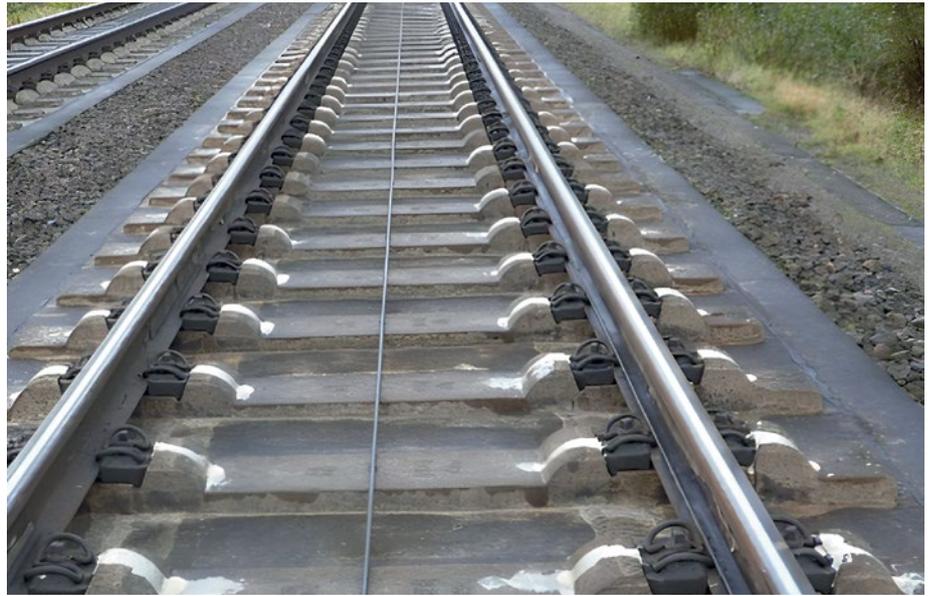
Abb. 8: Sanierte Schwellen in FF

Seit mehr als zehn Jahren bewährt sich das SRV-Verfahren im Streckennetz der DB technisch und wirtschaftlich. Im Zuge der Sanierung von Betonrissen der FF konnten mehr als 5000 Risse erfolgreich behandelt werden (Abb. 8). Im Schottergleis wurden mehrere hundert SBWS in Weichen sowie mehrere tausend SBS im Gleis mit dem Verfahren versiegelt und saniert. Die Liege- und Nutzungszeiten der betroffenen FF, SBS und SBWS konnten um mittlerweile mehr als vier Jahre verlängert werden, was erhebliche Einsparungen im Millionen-Euro-Bereich für das Instandset-
